# MODELO EXPERTO PARA LA CONSERVACIÓN PREVENTIVA; LAS IGLESIAS DE LOS POBLADOS DE COLONIZACIÓN .

**LINEA DE INVESTIGACIÓN: REHABILITACIÓN Y CONSERVACIÓN DE EDIFICIOS.**

# **PROYECTO FIN DE GRADO COLABORATIVO SINERGIA**

### **IMPLEMENTACIÓN DE UN MODELO PREDICTIVO DE LA VIDA ÚTIL DE EDIFICIOS BASADO EN TÉCNICAS DE INTELIGENCIA ARTIFICIAL**

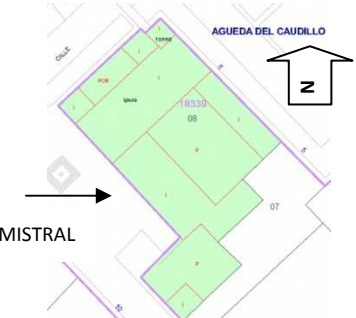
<p>PLANO 6.1.01. Planta (01/03/2014)</p>			<div> <p>3.2. DISEÑO DE CUBIERTA</p> <div>

</div> <table border="1"> <thead> <tr> <th>FAVORABLE</th> <th>ACEPTABLE</th> <th>DEFICIENTE</th> <th>MUY DEFICIENTE</th> </tr> </thead> <tbody> <tr> <td>1</td> <td>2</td> <td>X</td> <td>3</td> </tr> </tbody> </table> </div> <div> <p>3.3. CONDICIONES DE CONTORNO</p> <div>

</div> <table border="1"> <thead> <tr> <th>URBANIZADO</th> <th>JARDÍN</th> <th>MEDIANERA SIMPLE</th> <th>MEDIANERA COMPLEJA</th> </tr> </thead> <tbody> <tr> <td>1</td> <td>X</td> <td>2</td> <td>3</td> </tr> </tbody> </table> </div>						FAVORABLE	ACEPTABLE	DEFICIENTE	MUY DEFICIENTE	1	2	X	3	URBANIZADO	JARDÍN	MEDIANERA SIMPLE	MEDIANERA COMPLEJA	1	X	2	3				
FAVORABLE	ACEPTABLE	DEFICIENTE	MUY DEFICIENTE																									
1	2	X	3

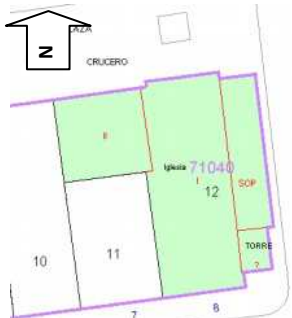
FAVORABLE		ACEPTABLE		DEFICIENTE		MUY DEFICIENTE		URBANIZADO		JARDÍN		MEDIANERA SIMPLE		MEDIANERA COMPLEJA																																																			
1		2		3	X	4		1		2		3	X	4																																																			
			3.4 ESTADO DE CONSERVACIÓN																																																														
			OPTIMO		NORMAL		NECESITA CONSERVACIÓN		ABANDONO																																																								
			1		2		3		4 X

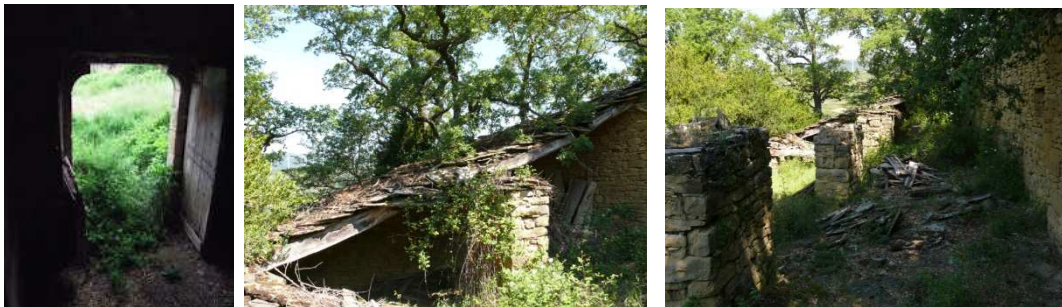
</div> <p>IMÁGENES DE ESTADO ACTUAL. (12/05/2014). FUENTE DE CONSULTA : <a href="http://despobladosnavarra.blogspot.com">despobladosnavarra.blogspot.com</a></p>
